L'évolution des chantiers de construction

EN NOVEMBRE 1988 PARRAISAIT LE PREMIER « CHERCHEZ L'ERREUR » DANS LA REVUE *PRÉVENTION AU TRAVAIL*. VOICI LA PHOTO TRUFFÉE D'ERREURS PUBLIÉE À L'ÉPOQUE, N'AYANT NÉCESSITÉ AUCUNE MISE EN SCÈNE. EN EFFET, IL S'AGIT D'UN VÉRITABLE CHANTIER PRÉSENTANT PLUS D'UN VÉRITABLE DANGER! HEUREUSEMENT, PLUSIEURS AMÉLIORATIONS ONT ÉTÉ APPORTÉES DEPUIS CE TEMPS AUX CHANTIERS DE CONSTRUCTION QUÉBÉCOIS.

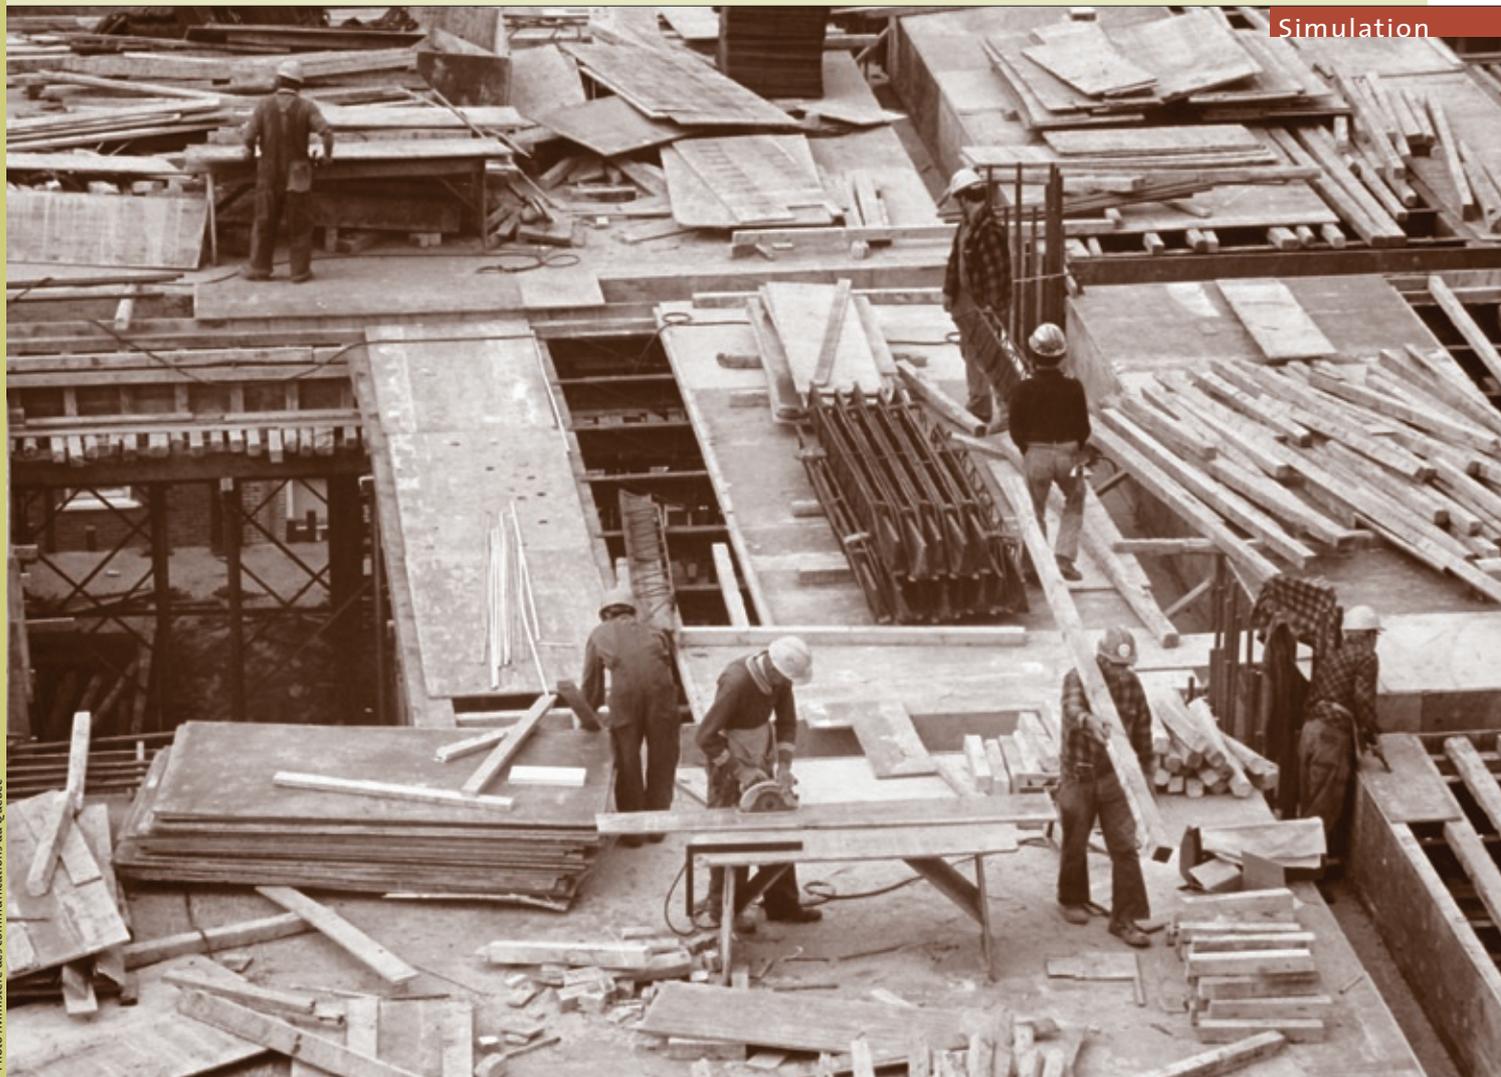
De façon générale, on remarque sur le chantier de construction, illustré sur la photo de la page précédente, un grand désordre pouvant provoquer des accidents. Les matériaux sont éparpillés un peu partout et mal empilés. De

nombreux rebuts obstruent les voies de circulation, pouvant occasionner des chutes. On remarque également sur cette photographie de nombreuses ouvertures non protégées. De plus, certaines rallonges électriques sont enfouies sous des débris de bois de toutes

sortes et comme trop souvent à l'époque, la scie circulaire ne semble munie d'aucun protège-lame. Bref, il s'agit d'un chantier où l'organisation du travail est nettement déficiente, ce qui doit sûrement se faire sentir sur le rendement des travailleurs.

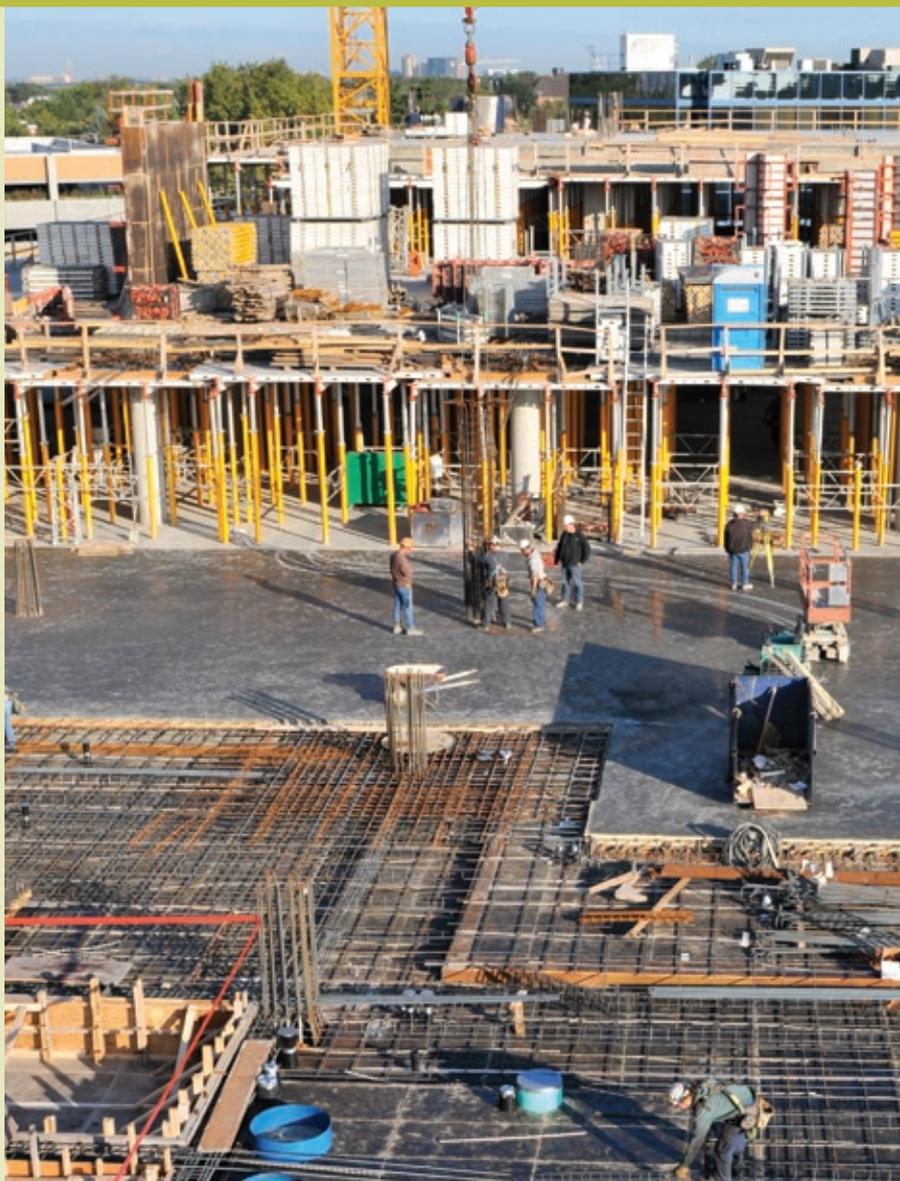
constitue un réel danger pour les travailleurs en pleine action. Pour que le chantier soit vraiment sûr, il ne s'agit pas de simplement déposer une feuille de contreplaqué sur les ouvertures. Ici, sur notre chantier, l'ouverture de la cage d'ascenseur a été solidement bouchée et délimitée par un ruban rouge.

À l'époque de notre première photo, les coffrages étaient fabriqués surtout en bois sur le chantier même. Sur les chantiers d'aujourd'hui, les coffrages sont souvent préfabriqués en aluminium, donc plus légers, nécessitant beaucoup moins de manipulations. Avec ces systèmes, il est important d'utiliser tous les éléments et les accessoires fournis par le fabricant, conformément aux plans

d'étaie et aux procédés d'installation et de démontage, signés et scellés par un ingénieur. Toutefois, bien que ces systèmes comportent des avantages indéniables, un chantier peut être plus traditionnel et tout à fait sécuritaire.

Lors de la construction d'immeubles à plusieurs étages, diverses ouvertures dans les planchers seront nécessaires pour les cages d'ascenseur, les tuyaux, les conduits d'aération, etc. Chacune
