## Le changement de ballast

UNE RÉUNION DOIT SE TENIR SOUS PEU DANS CETTE SALLE, MAIS L'ÉCLAIRAGE EST DÉFICIENT. QU'À CELA NE TIENNE, RICHARD S'APPRÊTE À CHANGER LE BALLAST D'UN APPAREIL D'ÉCLAIRAGE FLUORESCENT. POUR LES BESOINS DE NOTRE DÉMONSTRATION, IL A LAISSÉ TOMBER QUELQUES RÈGLES DE PRUDENCE. POUVEZ-VOUS DIRE LESQUELLES ?

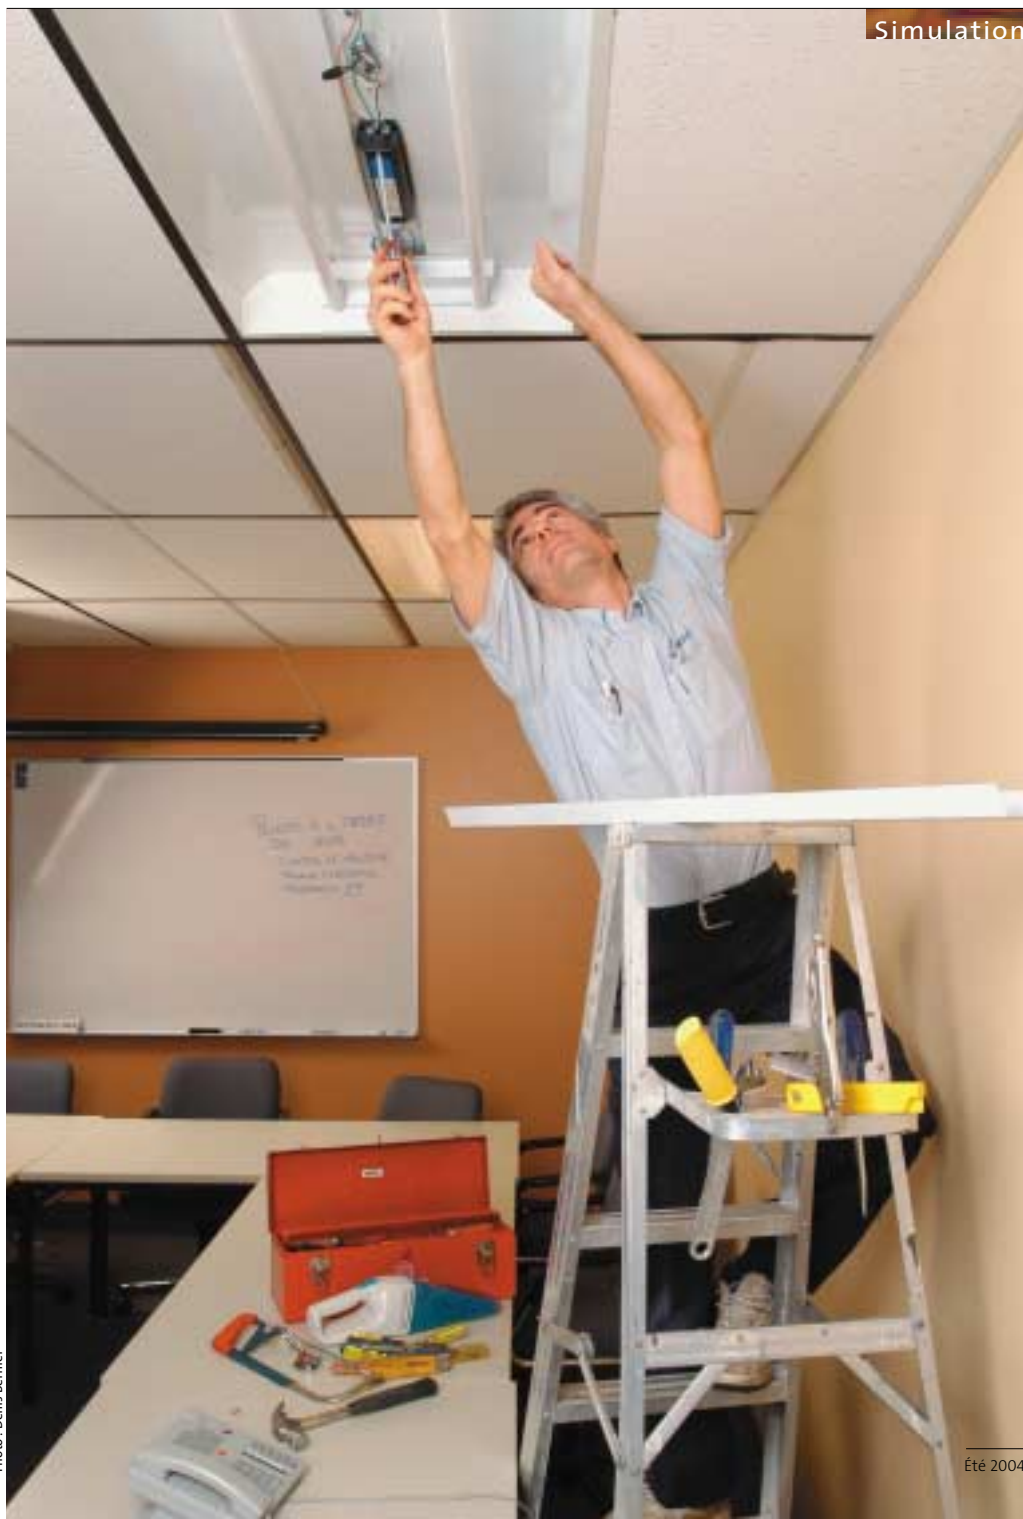
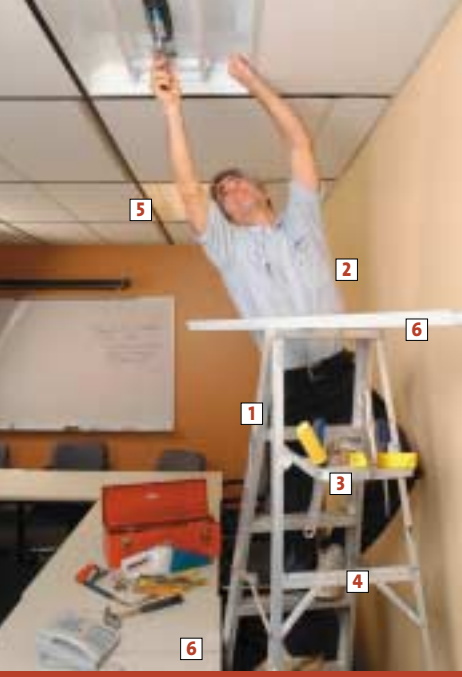
## LES ERREURS

- 1 L'escabeau choisi est de type domestique, en aluminium, donc conducteur d'électricité. Ses montants ne sont pas verrouillés.
- 2 Richard n'est pas dans une position très confortable. Il pourrait se faire un sérieux mal de dos.
- 3 Les outils sont posés sur la tablette de l'escabeau. Outre qu'ils ne sont pas à portée de main, ils pourraient tomber!

- 4 Les chaussures sport ne protégeront pas les pieds du travailleur si des outils venaient à tomber. Ni casque ni lunettes de sécurité? Décidément, les équipements de protection individuelle (EPI) se font plutôt rares...
- 5 Les autres fluorescents sont encore allumés! Travailler sous tension n'est pas prudent — et ici, on ne parle pas de stress!
- 6 Un fil de téléphone qui pend, un couvercle de ballast en équilibre précaire sur l'escabeau. Tout ce qu'il faut pour qu'un incident se produise.

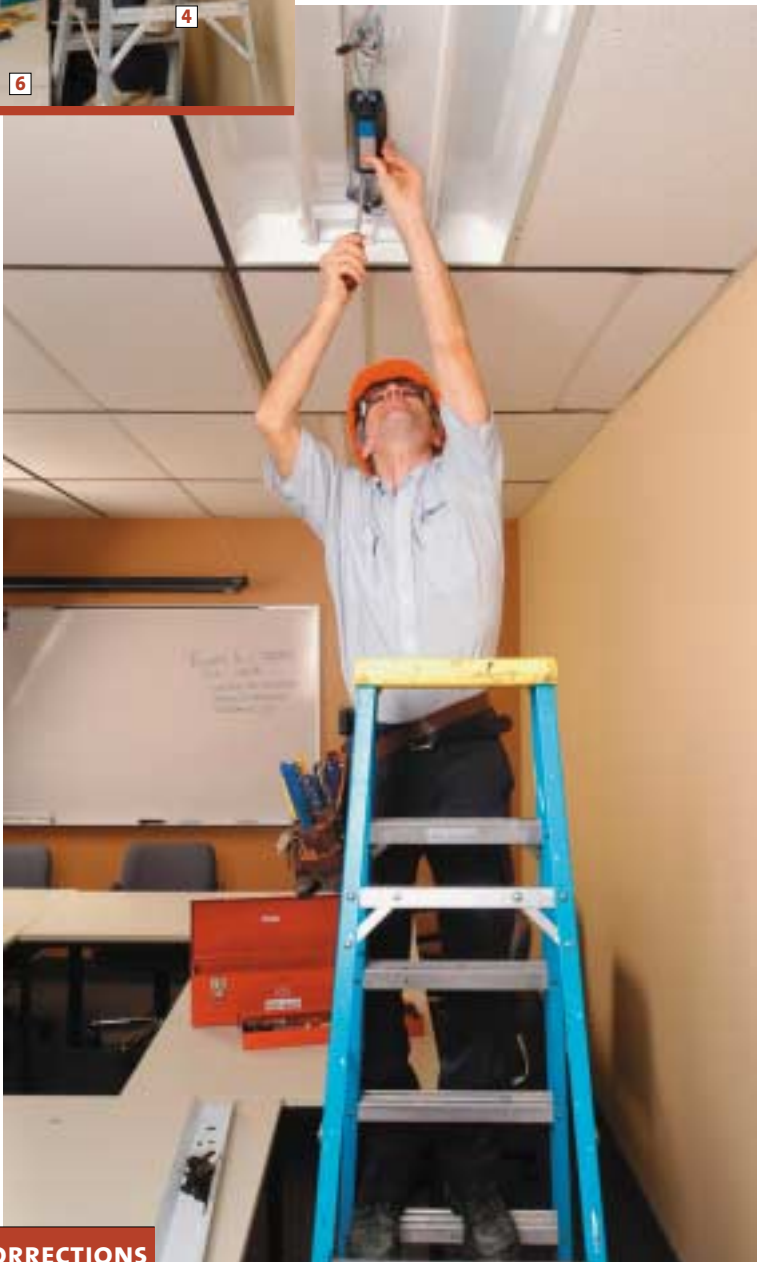
## LES CORRECTIONS

### Méthode de travail

D'abord, avant de commencer sa besogne, Richard, électricien de métier, s'assure de travailler hors tension et

cadennasse la source d'énergie. Il prend soin de vérifier que les conducteurs électriques sont réellement hors tension. Sur son cadenas personnel, apposé sur

le disjoncteur, une étiquette mentionne entre autres son nom, la date du jour, la nature des travaux et précise l'endroit où il se trouve pour exécuter les travaux. Cela étant fait, Richard prend le temps de déplacer une table afin de bien positionner son escabeau sous le ballast à changer. Les contorsions, très peu pour lui! L'escabeau est en fibre de verre, un matériau isolant, condition à respecter quand on travaille près de conducteurs électriques. Ses montants sont complètement ouverts et son dispositif de retenue en position verrouillée. L'escabeau est de type commercial, il ne possède pas de tablette pour déposer des outils. Ces derniers sont bien rangés dans une ceinture, à portée de main et ne traînent pas un peu partout. Après avoir enlevé le couvercle du ballast, l'électricien a pris le temps de le déposer sur la table. L'aire de travail a été dégagée de tout objet pouvant tomber ou faire trébucher quelqu'un.

### Protection individuelle

Enfin, Richard ne travaille jamais sans ses EPI. Il porte donc des chaussures, un casque et des lunettes de sécurité. Il sera protégé si des vis ou des outils tombent. Il est facile d'échapper ce qu'on a en main quand on travaille à bout de bras. Maintenant, Richard peut travailler l'esprit en paix, il ne risque pas de se blesser. **PT**
